وزارة الثقافة  
المجلس الأعلى للآثار

# ترميم آثار فوه

فوه ١٩٩٧

إعداد : قطاع الآثار الإسلامية والقبطية

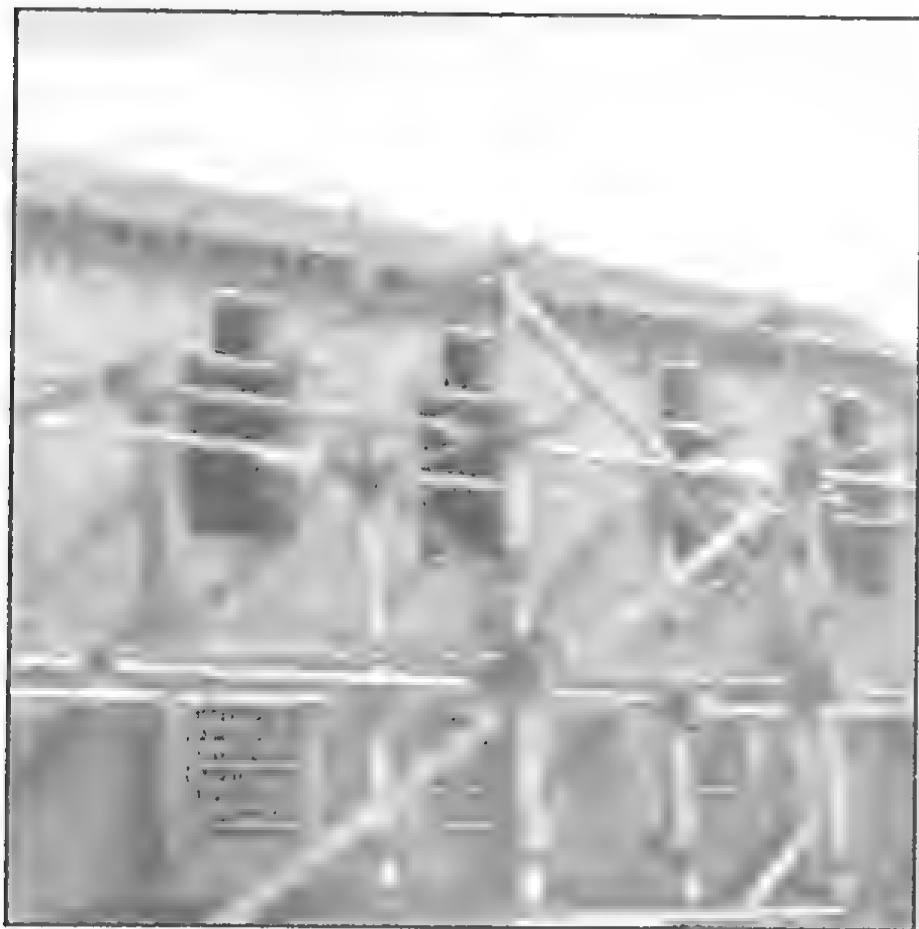
التكية الخلوتية أثناء الترميم

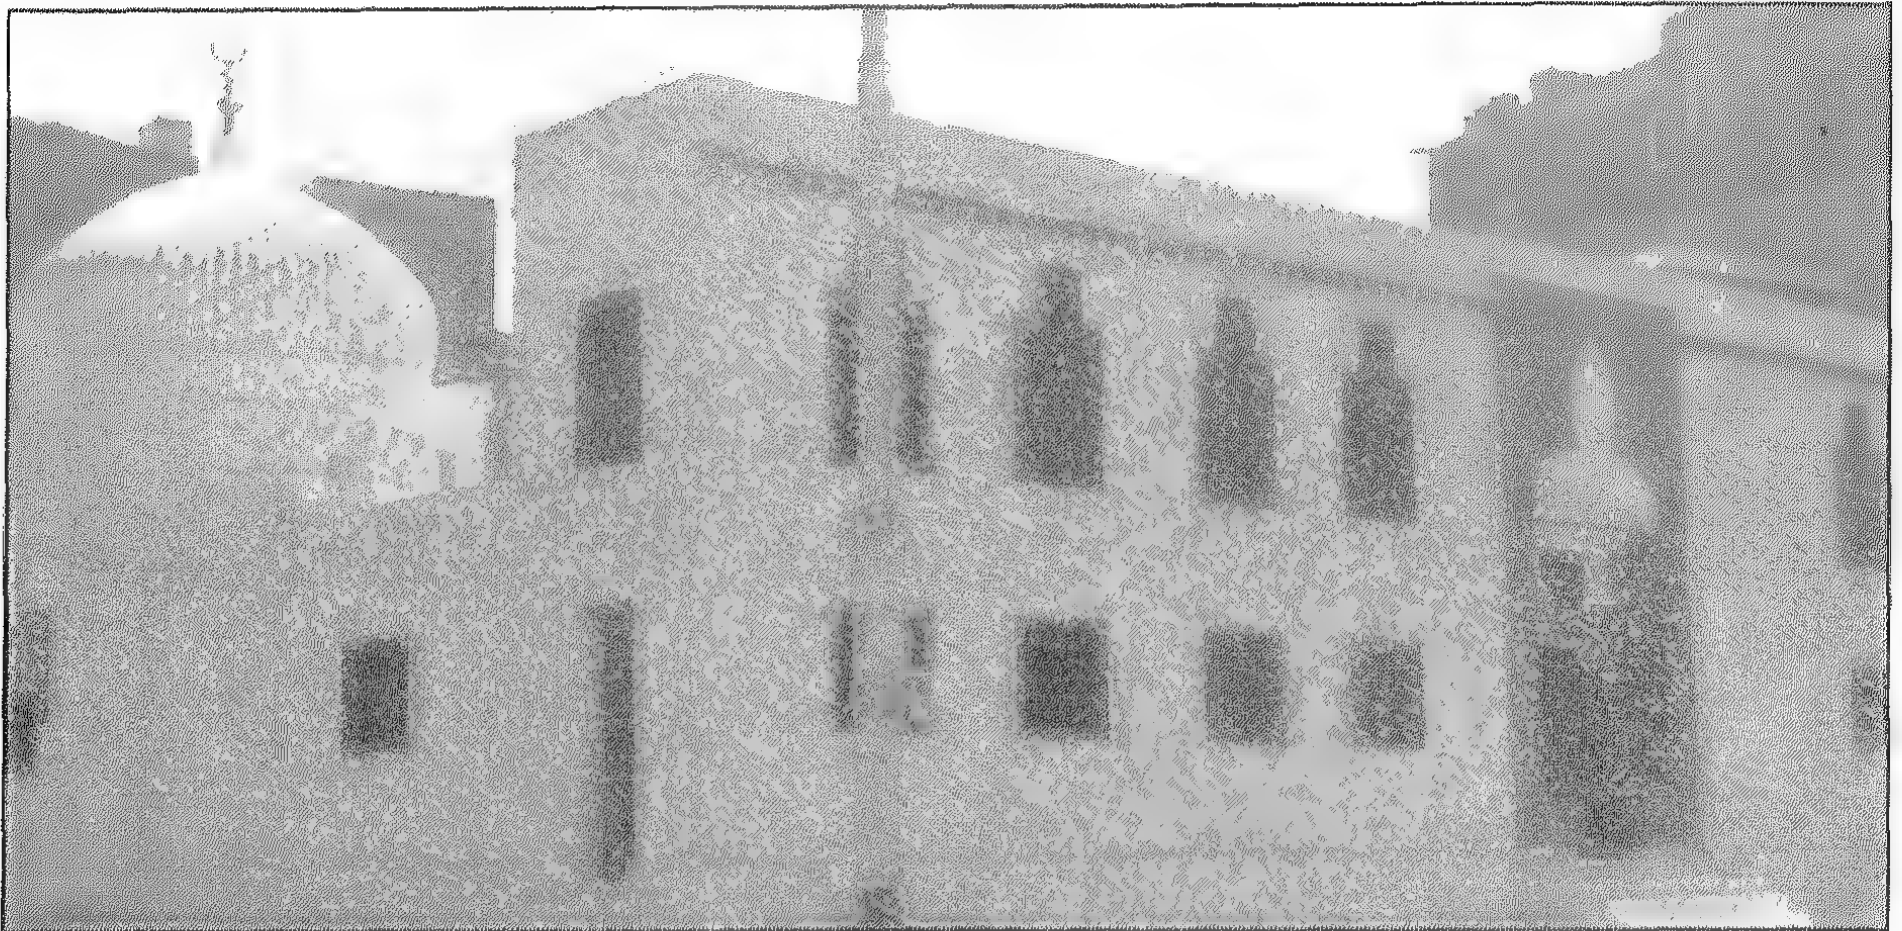
التكية الخلوتية بعد الترميم
